BILAN DES INSPECTIONS
CAP 232
REVIEW OF CAP 232 INSPECTIONS
 (FRANCAIS + ENGLISH)

Ce document reprend, de façon concise, les rapports d'inspection des CAP 232 à la date de ce rapport avec des conclusions générales.

This document sums up the reports of CAP 232 inspection at this document date, with general conclusions.

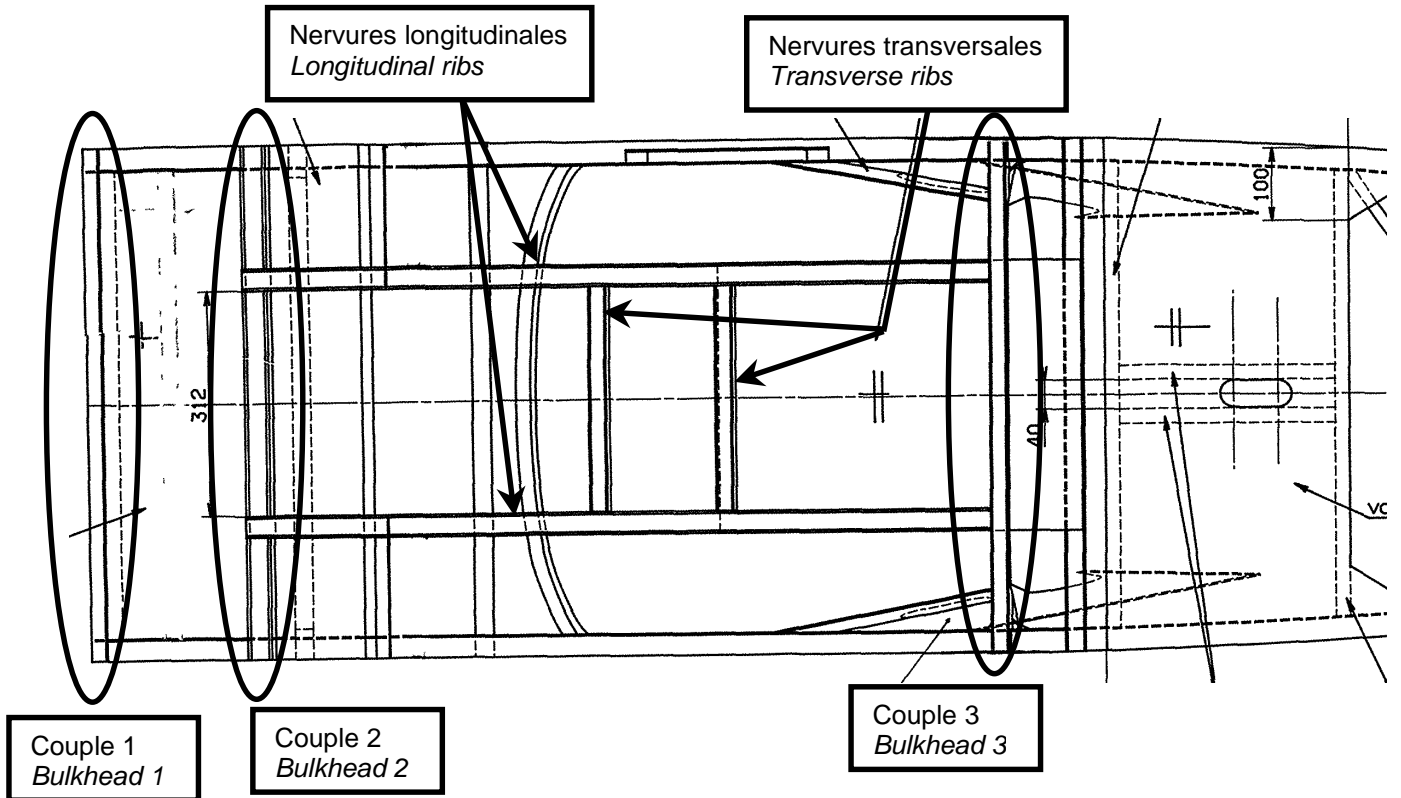
Schéma 1: positionnement d'éléments du fuselage.

Sketch 1 : position of fuselage elements.

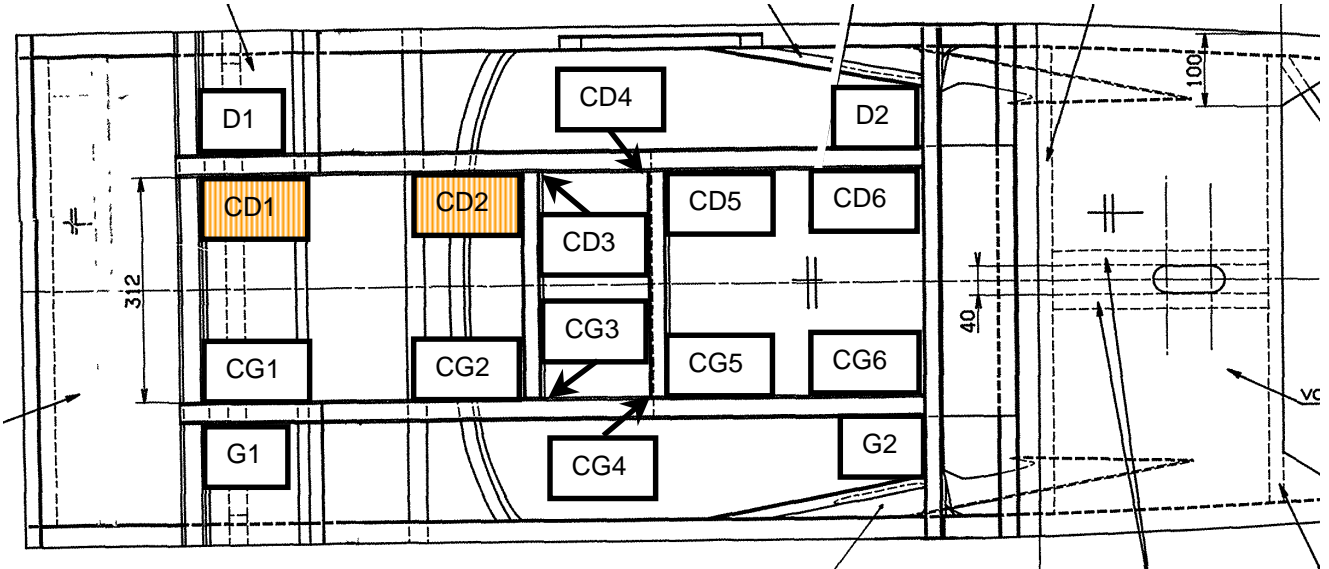
Schéma 4 : chanlattes sous plancher

Sketch 4 : corner blocks under floor.

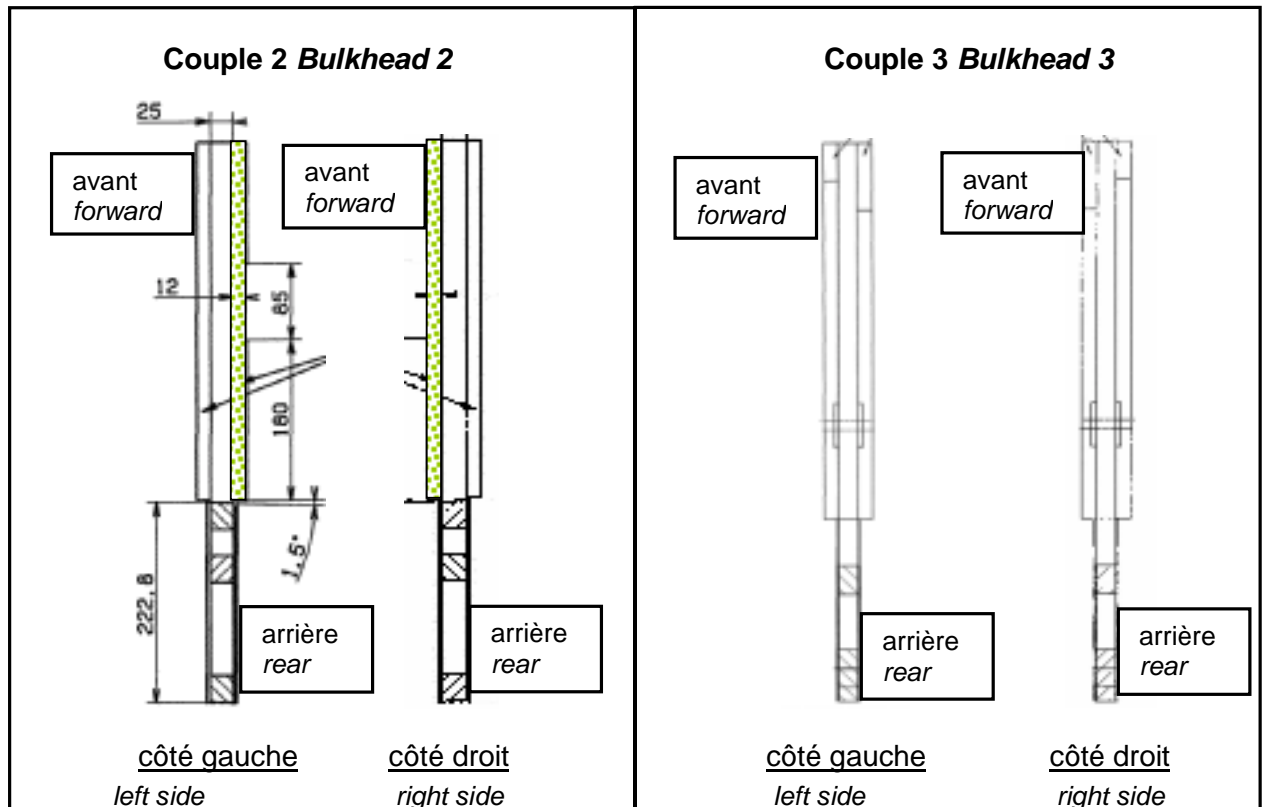
Schéma 5 : emplacements et types de défauts présents sur les chanlattes des couples 2 et 3.

Sketch 5 : position and faults on corner blocks glued on bulkhead 2 and 3.

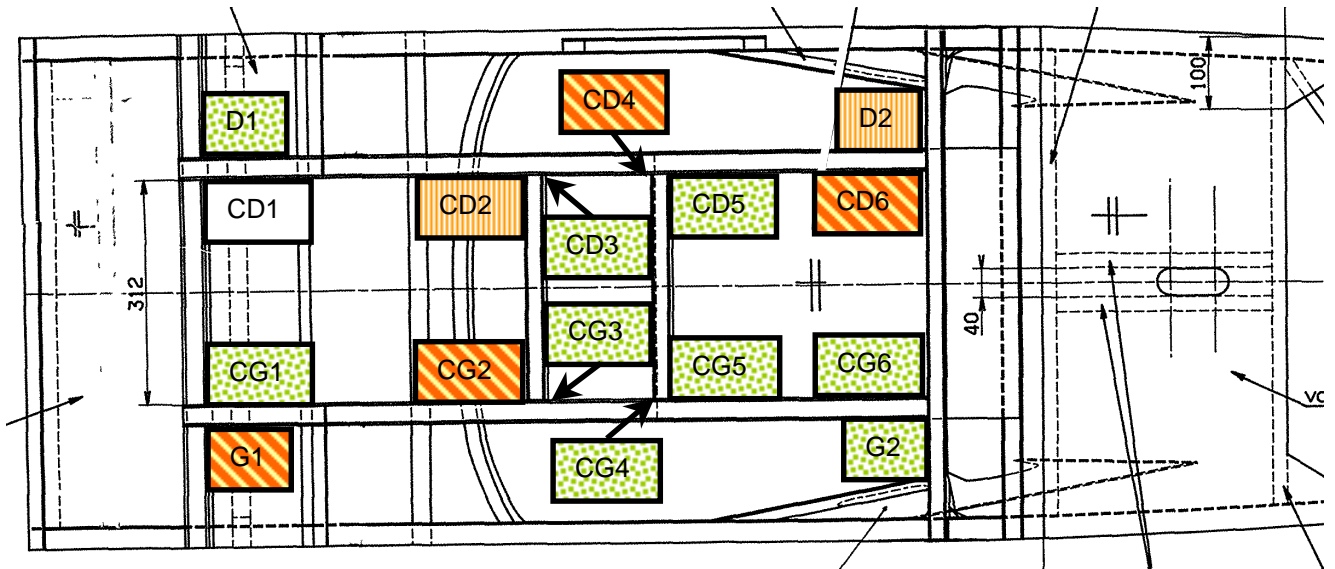
Schéma 6 : chanlattes sous plancher

Sketch 6 : corner blocks under floor.

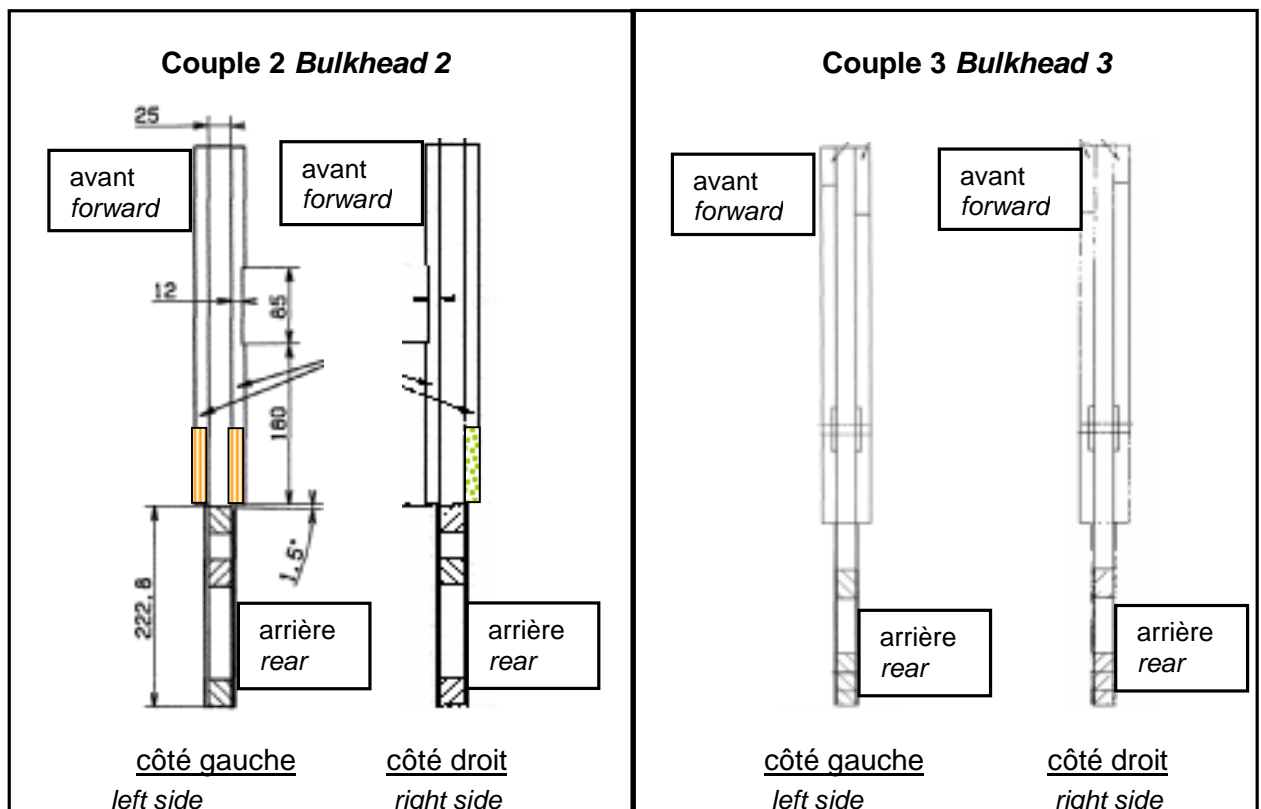
Schéma 7 : emplacements et types de défauts présents sur les chanlattes des couples 2 et 3.

Sketch 7 : position and faults on corner blocks glued on bulkhead 2 and 3.

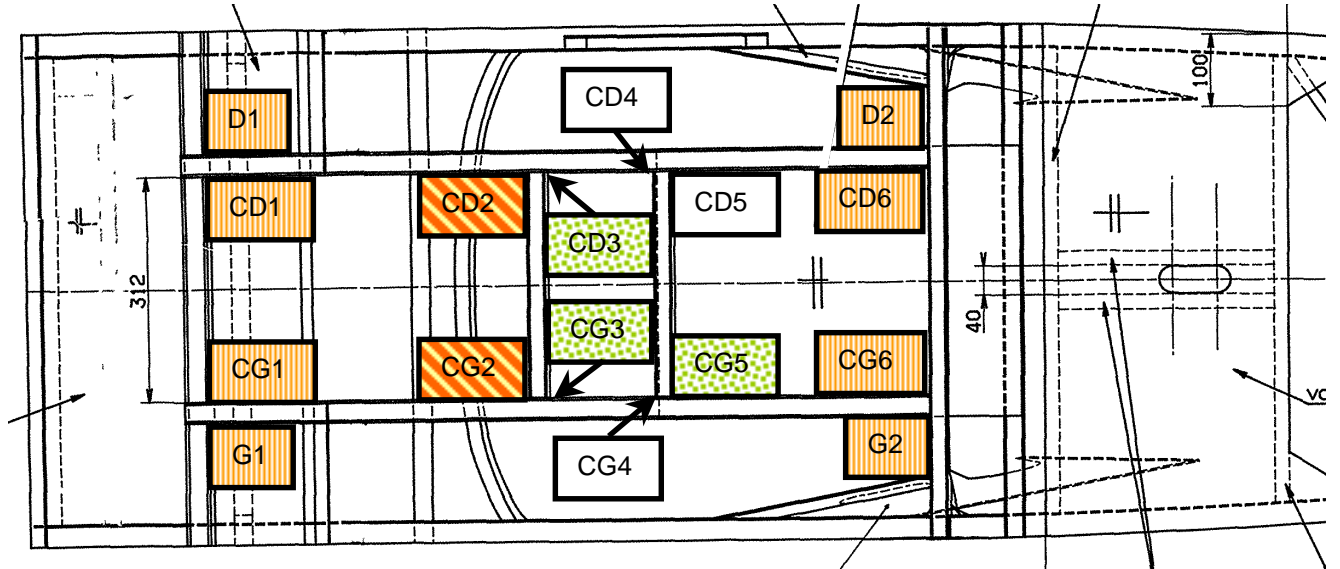
Schéma 8 : chanlattes sous plancher

Sketch 8 : corner blocks under floor.

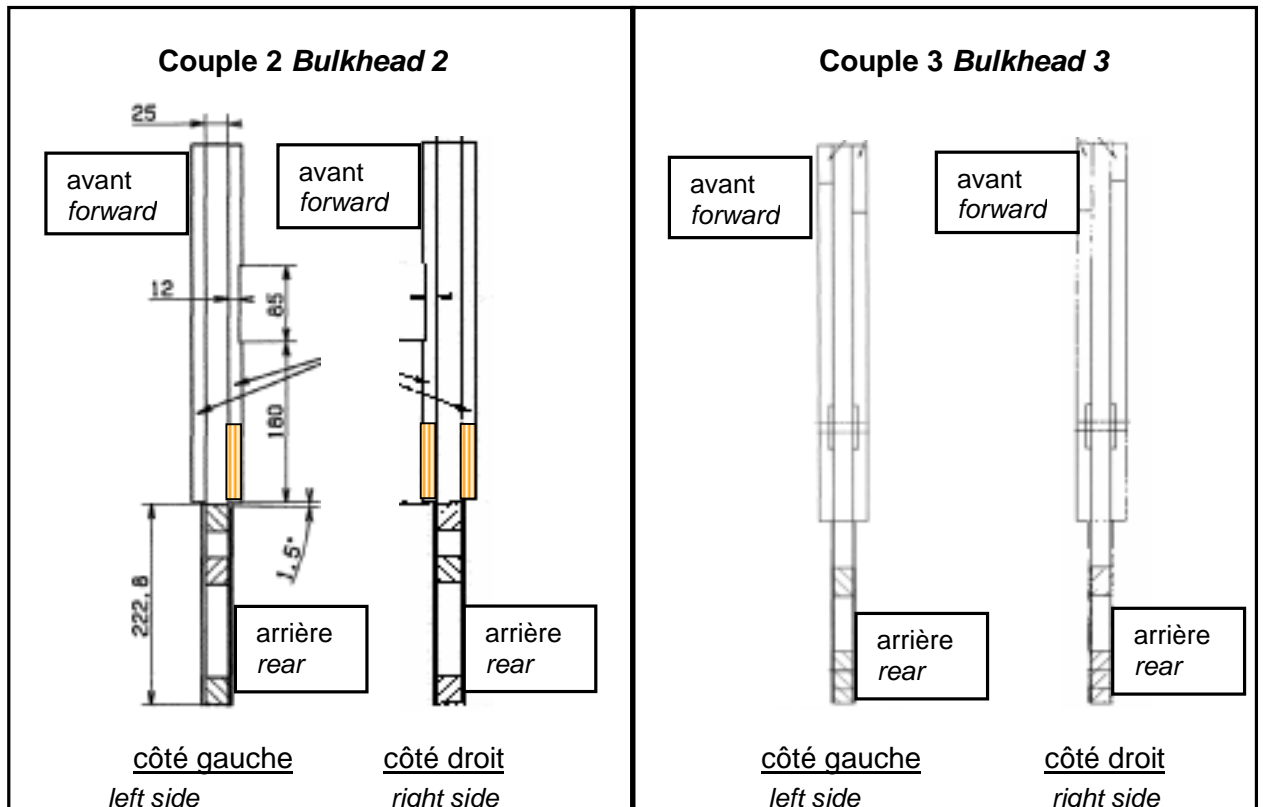
Schéma 9 : emplacements et types de défauts présents sur les chanlattes des couples 2 et 3.

Sketch 9 : position and faults on corner blocks glued on bulkhead 2 and 3.
