**BILAN DES INSPECTIONS  
CAP 232  
REVIEW OF CAP 232 INSPECTIONS  
(FRANCAIS + ENGLISH)**

# CAP232 - INSTRUCTION DE RENFORCEMENT DE PRECAUTION DU CADRE 2 - BULKHEAD 2 REINFORCEMENT AS A PRECAUTIONARY MEASURE

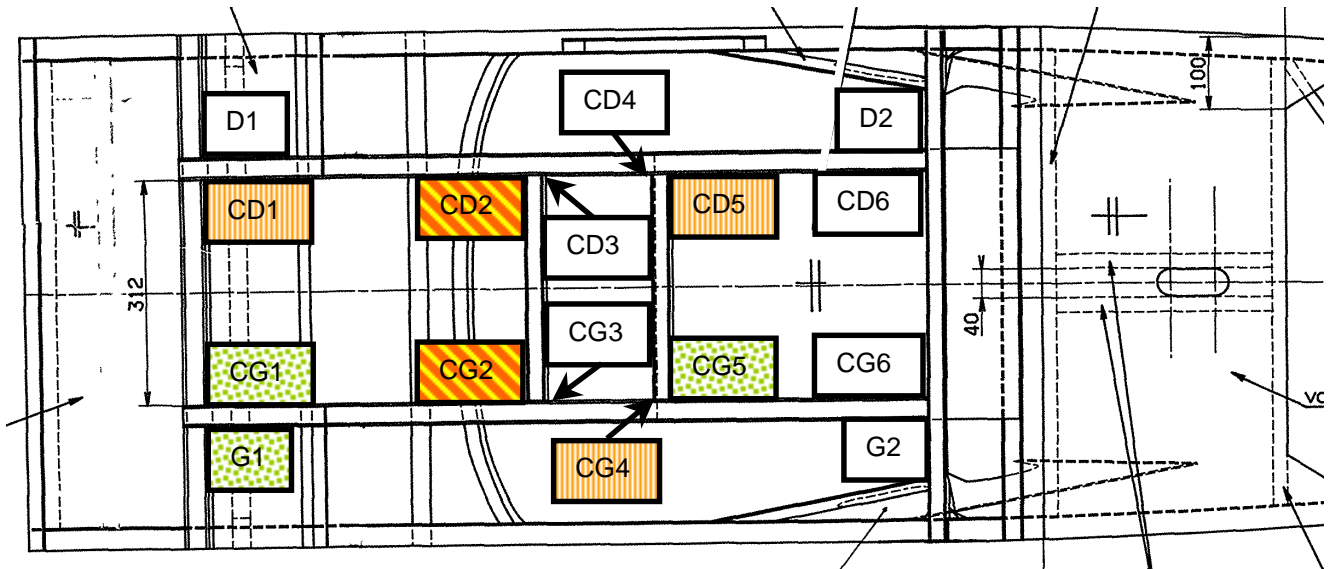
*Schéma 2 : chanlattes sous plancher*

*Sketch 2 : corner blocks under floor.*

Après observations de ces 4 avions, on constate que tous les avions présentent plusieurs chanlattes criquées qui seront à remplacer.

*After observation of the 4 airplanes, we notice a lot of defective corner blocks that must be replaced.*

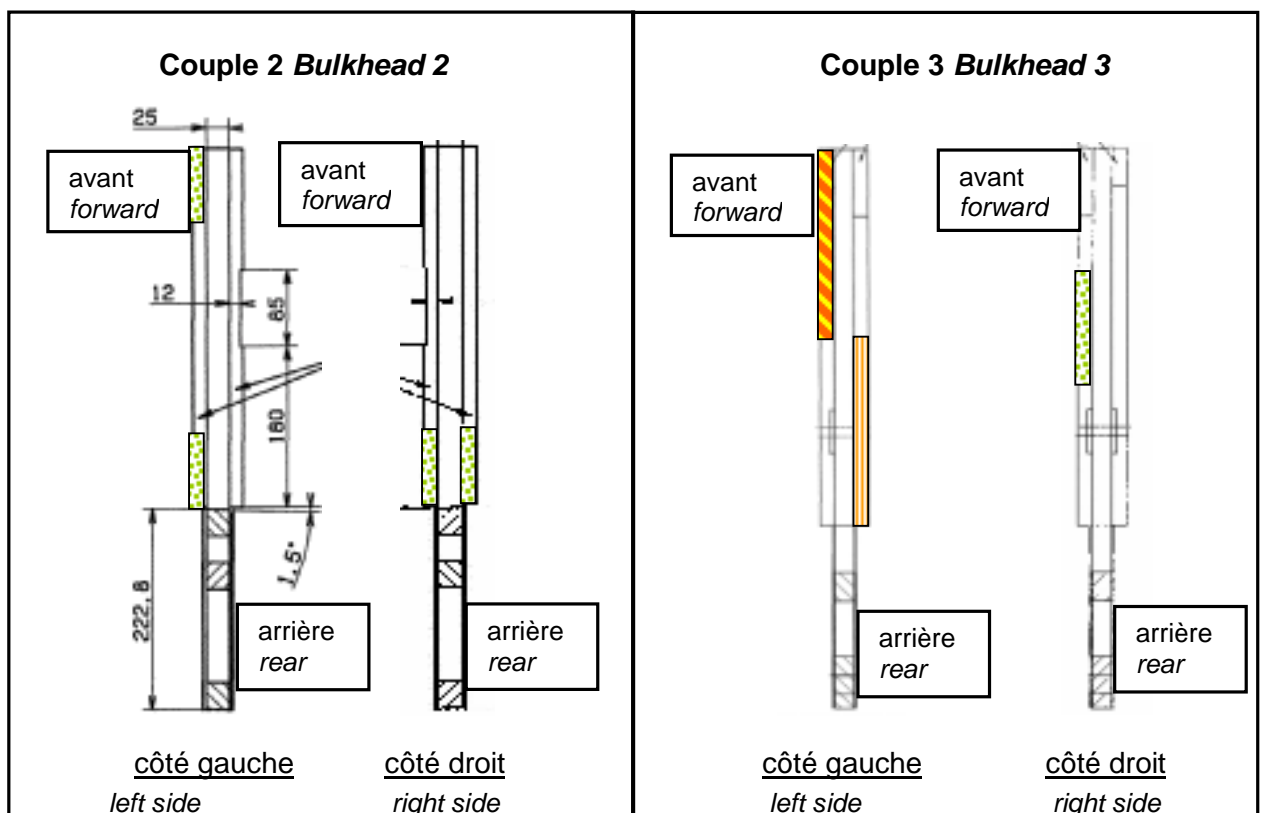
*Schéma 3 : emplacements et types de défauts présents sur les chanlattes des couples 2 et 3.*

*Sketch 3 : position and faults on corner blocks glued on bulkhead 2 and 3.*

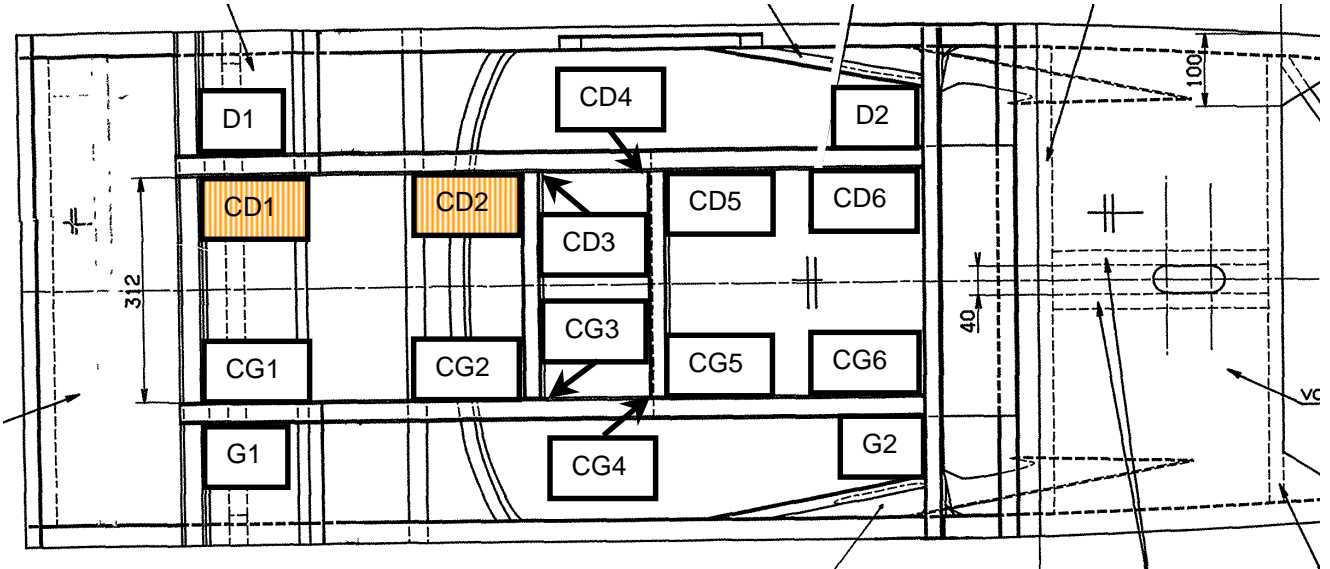
*Schéma 4 : chanlattes sous plancher*

*Sketch 4 : corner blocks under floor.*

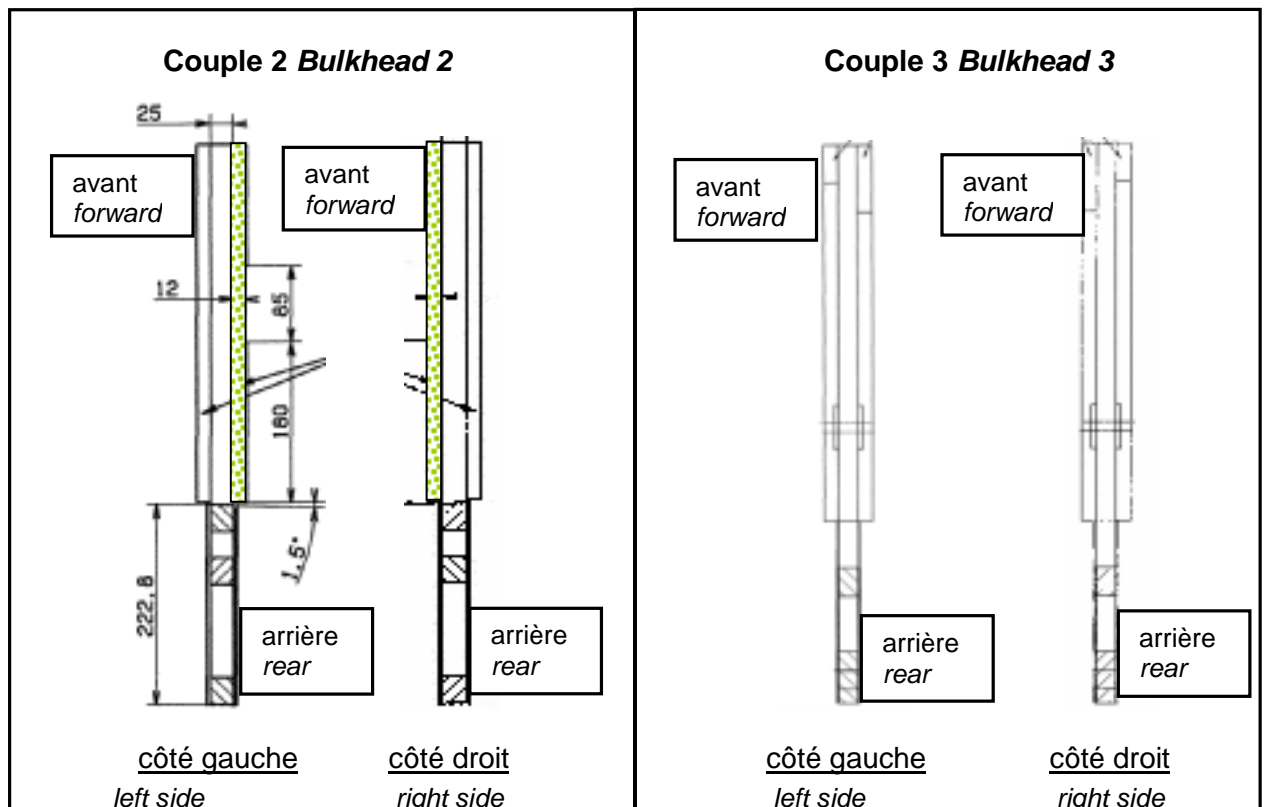
*Schéma 5 : emplacements et types de défauts présents sur les chanlattes des couples 2 et 3.*

*Sketch 5 : position and faults on corner blocks glued on bulkhead 2 and 3.*

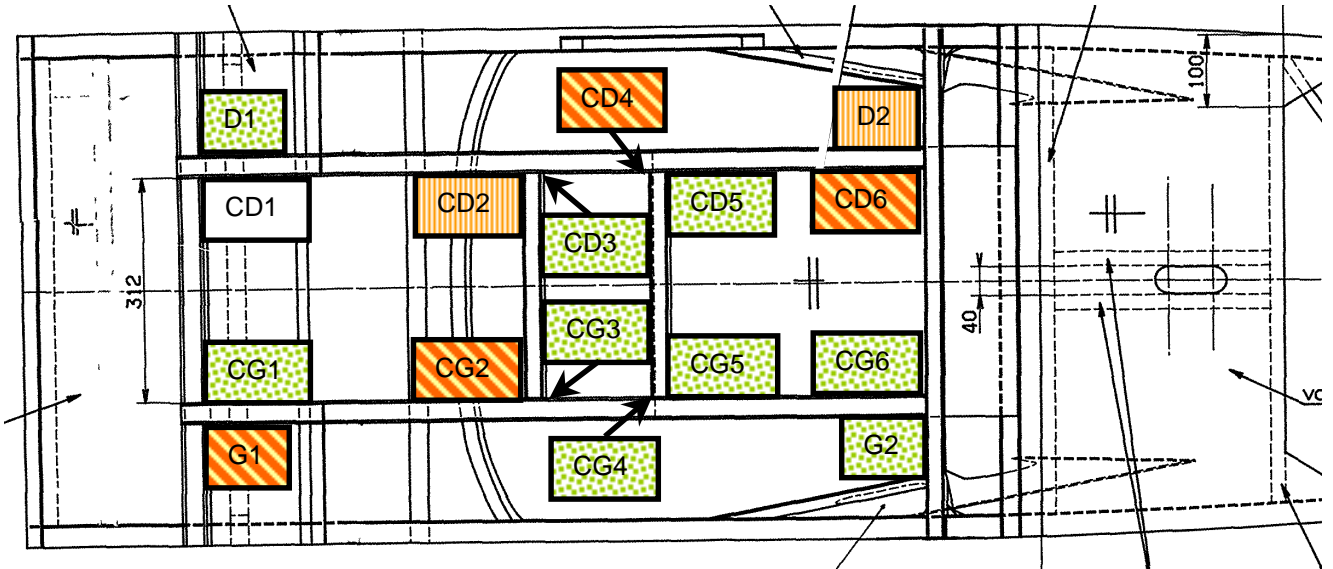
*Schéma 6 : chanlattes sous plancher*

*Sketch 6 : corner blocks under floor.*

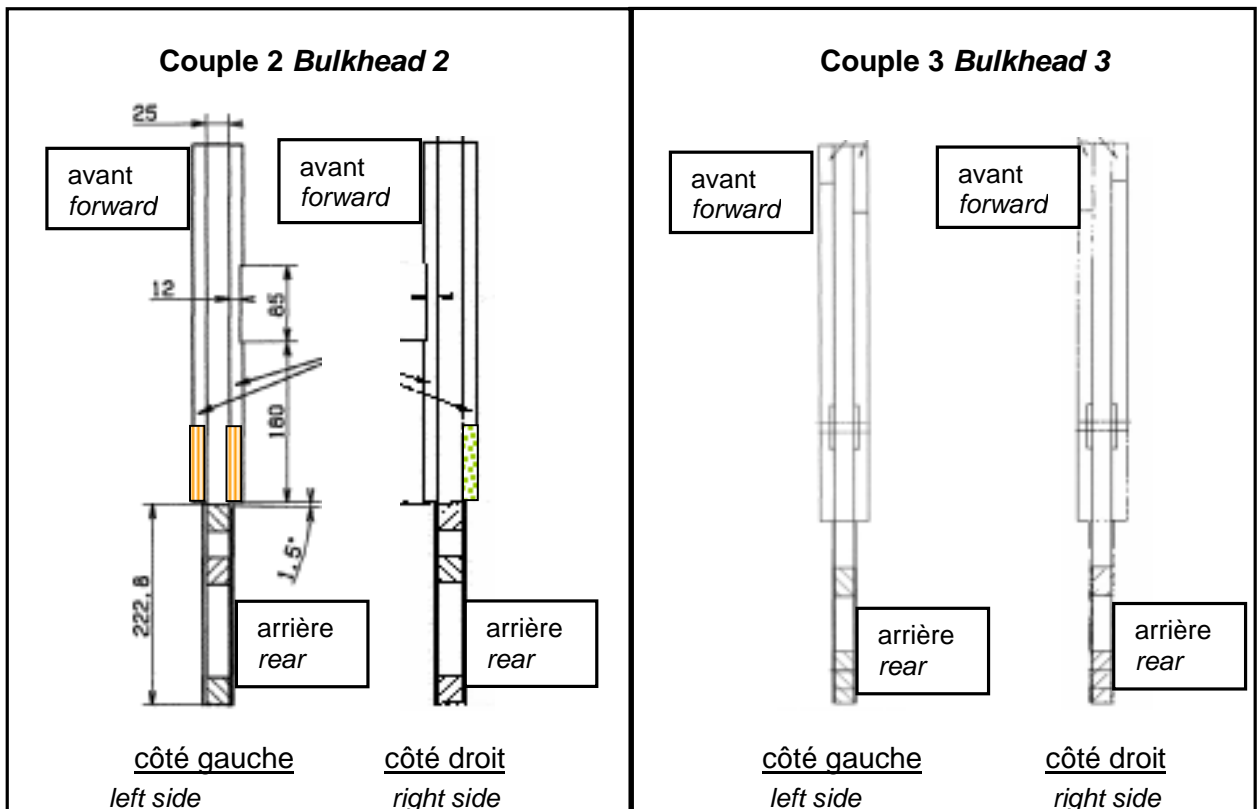
*Schéma 7 : emplacements et types de défauts présents sur les chanlattes des couples 2 et 3.*

*Sketch 7 : position and faults on corner blocks glued on bulkhead 2 and 3.*

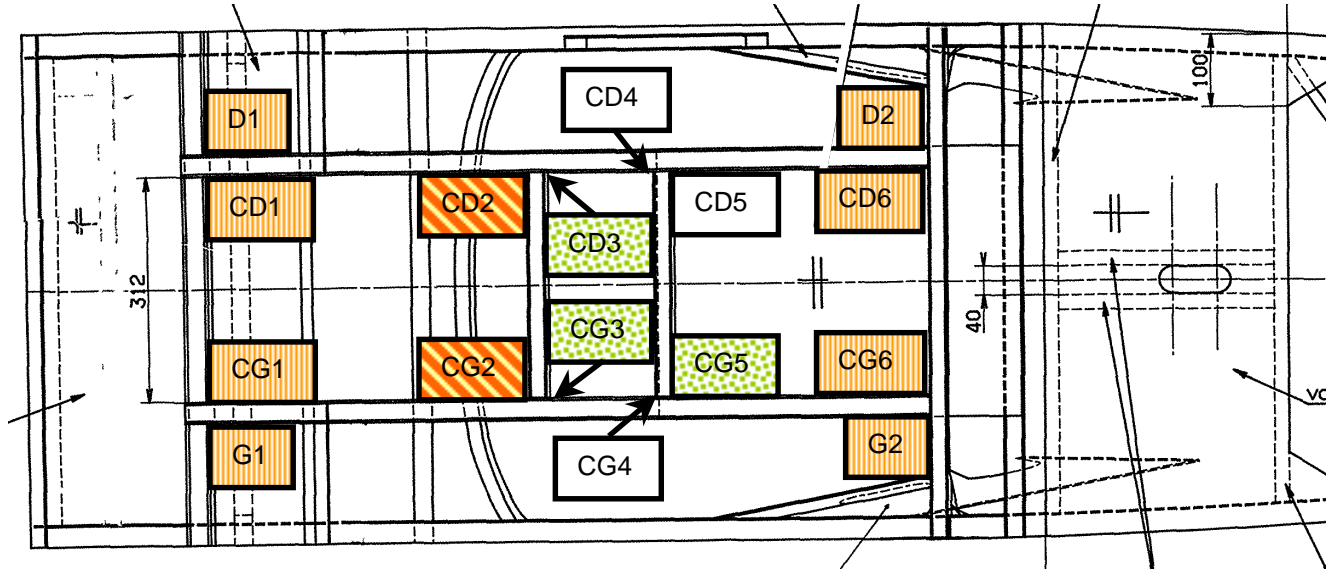
*Schéma 8 : chanlattes sous plancher*

*Sketch 8 : corner blocks under floor.*

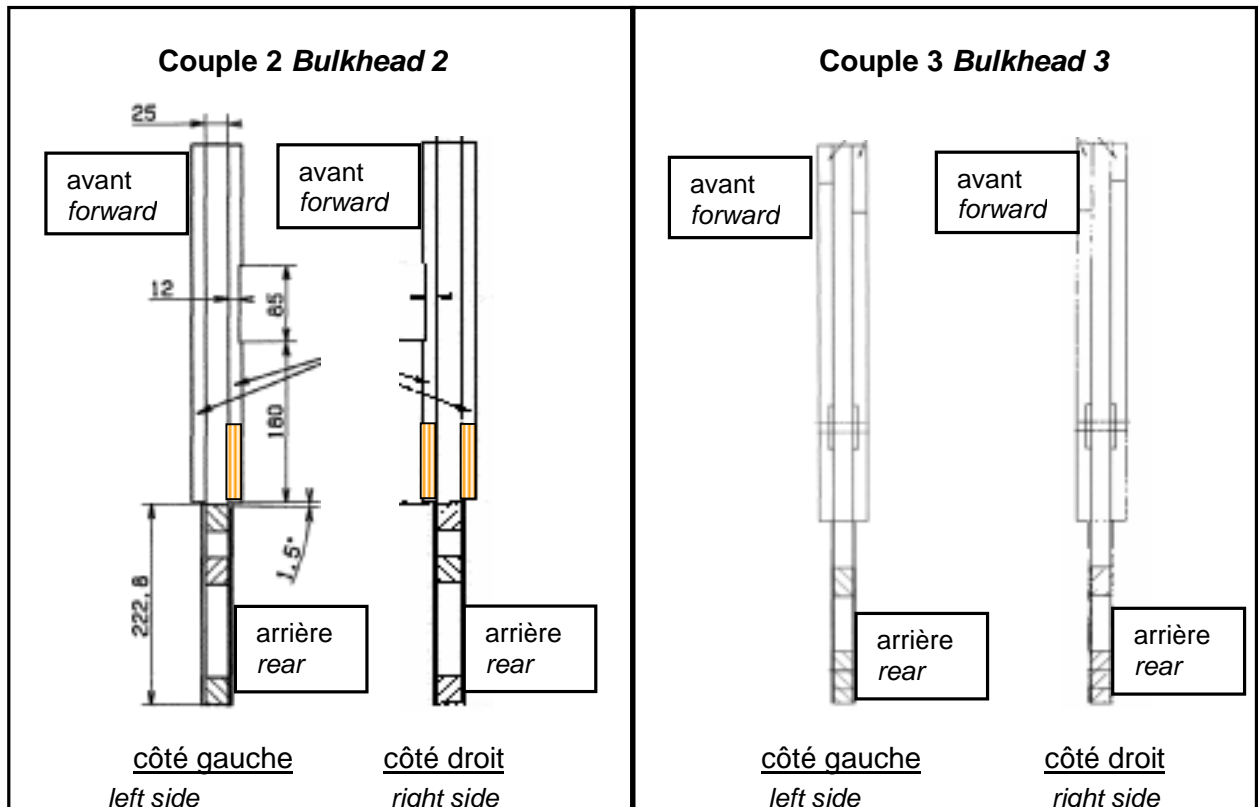
*Schéma 9 : emplacements et types de défauts présents sur les chanlattes des couples 2 et 3.*

*Sketch 9 : position and faults on corner blocks glued on bulkhead 2 and 3.*
